# EINDRAPPORT SCHILDERWERK BRUG

Projectdocumentatie van voorbereiding, uitvoering en eindbeeld

| Opdrachtnemer | Smart Paint |
| Document | Eindrapport uitgevoerde werkzaamheden |

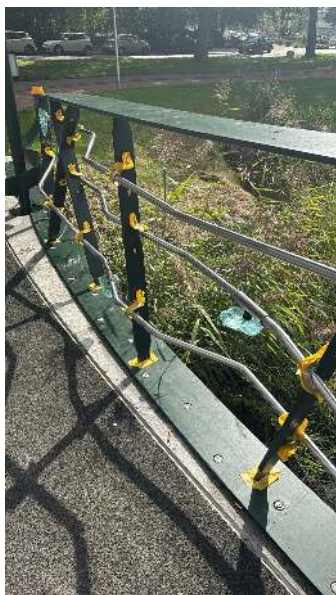
*Detailopname: zorgvuldig afplakken en beschermen van aansluitingen en RVS-delen.*

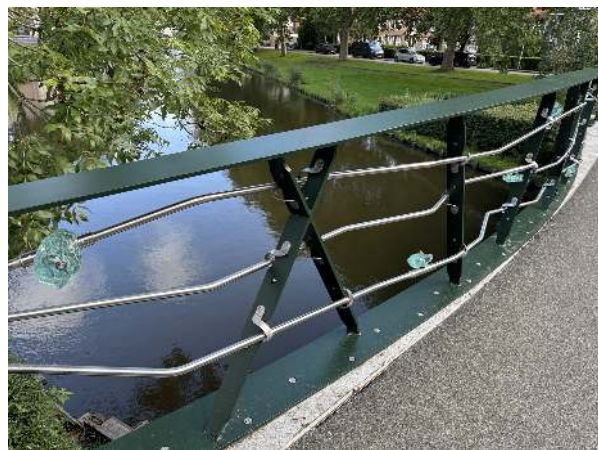
*Overzicht leuningzijde: onderdelen gereedgemaakt voor de verdere afwerking.*

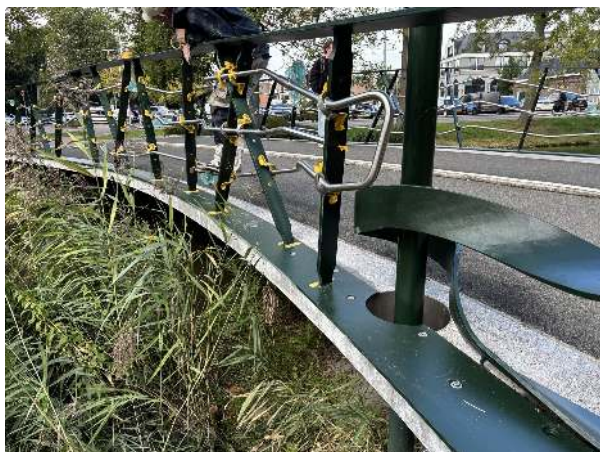
*Uitvoering aan de buitenzijde van de brugleuning.*

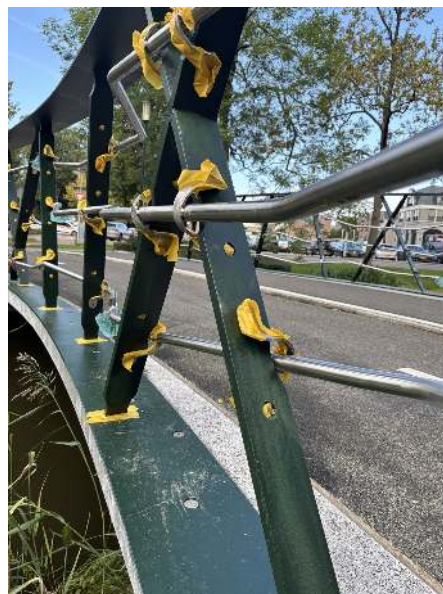
*Detail van de beschermde verbindingen tijdens de werkzaamheden.*

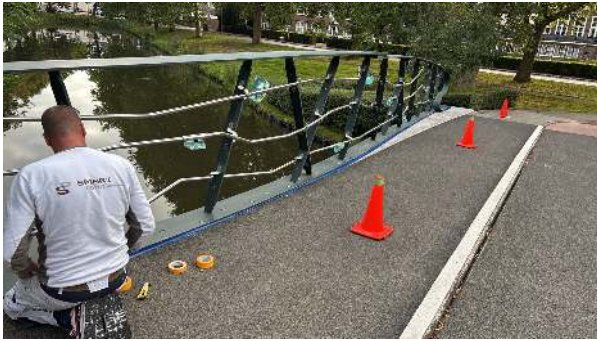
*Werkvak veilig en overzichtelijk ingericht tijdens de uitvoering.*

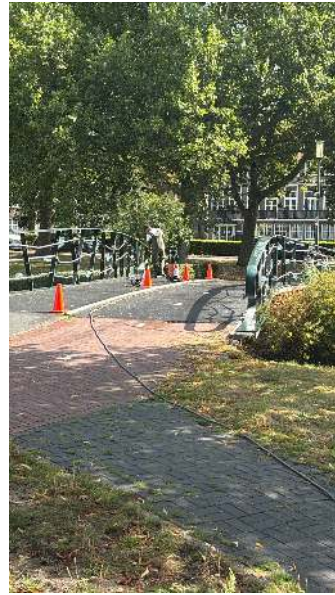
*Totaalbeeld van de brug tijdens de werkzaamheden.*

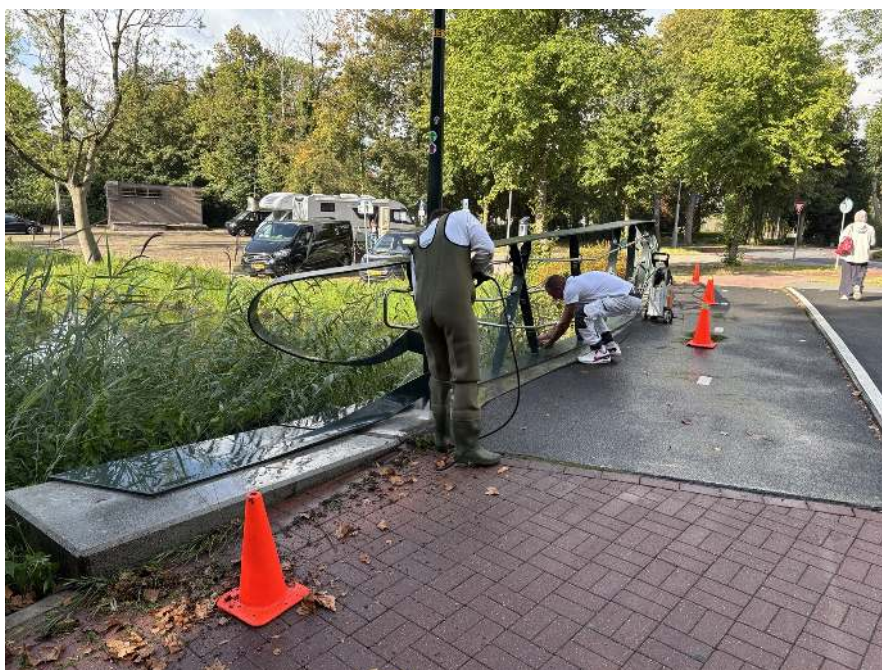
*Uitvoering ter plaatse met afzetting van het directe werkgebied.*

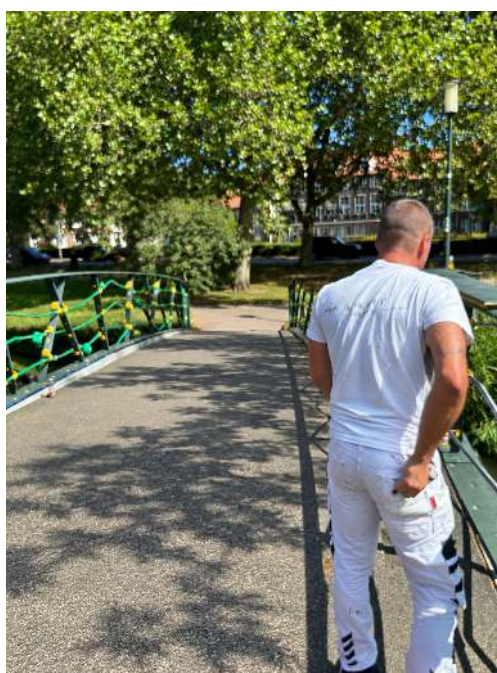
*Opgeschoonde overzichtsfoto met de brug als centraal eindbeeld.*

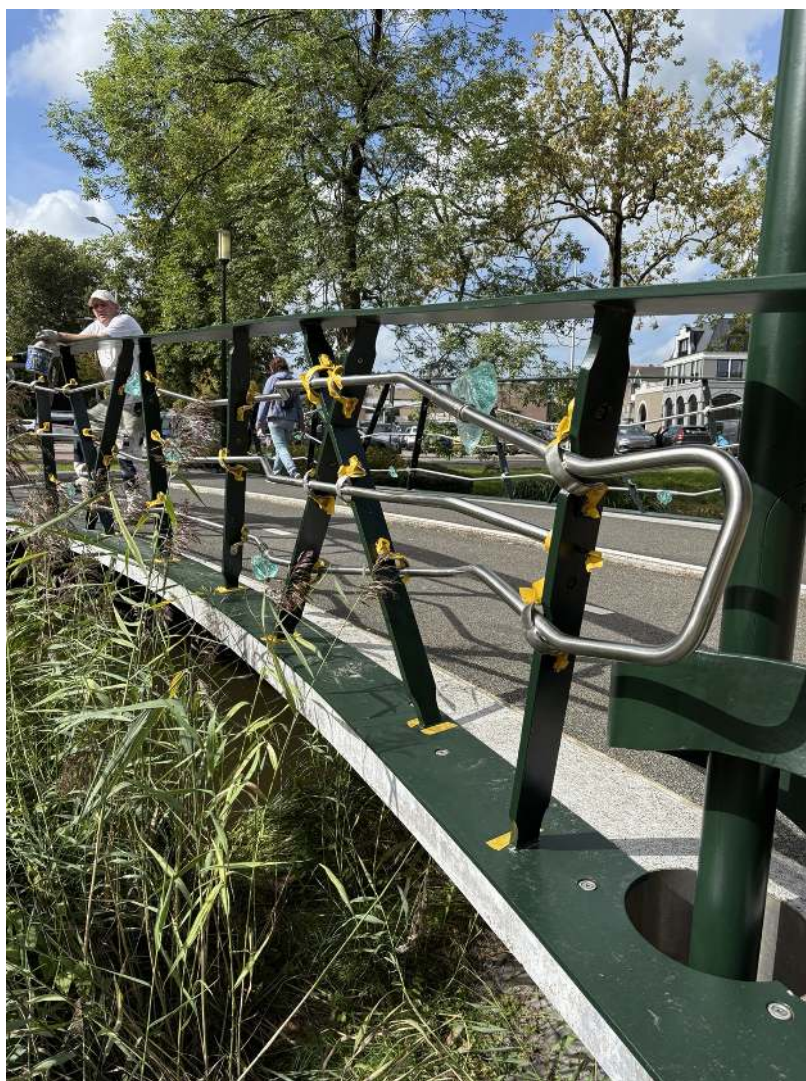
Aanvullende uitvoering van de herstpunten na oplevering. Status: uitgevoerd.

Na de oorspronkelijke oplevering zijn plaatselijke herstpunten opgepakt. Deze herstpunten zijn inmiddels uitgevoerd. Onderstaande foto is afzonderlijk opgenomen als registratie van deze aanvullende werkzaamheden.
